## Entkernung Bürogebäude in Osnabrück, Pagenstecher Str.

Bauschadstofferberhebung und Ausarbeitung eines Schadstoffkatasters für ein vollunterkellertes 7-geschossiges Bürogebäude.

Kurzprotokoll zur Bauschadstofferberhebung:  
Bürogebäude Pagenstecher Str. 2 in 49090 Osnabrück

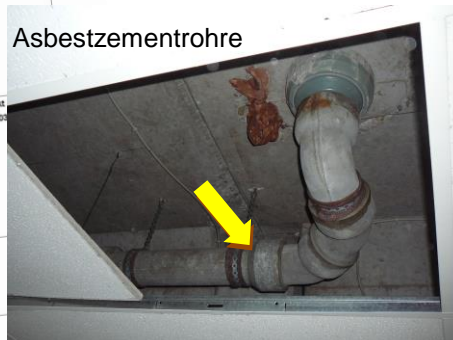
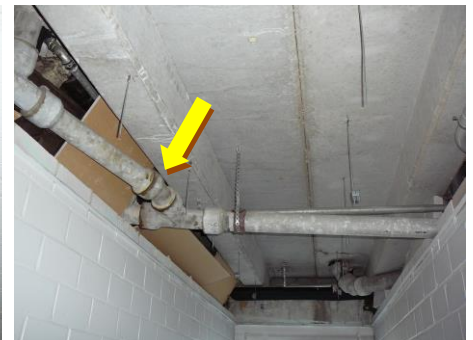
Überprüfung der Entwässerungssituation im Gebäude, vor allem im Bereich der Abhängedecken. Freilegen einer Vielzahl von Asbestzementrohren. Das gesamte Ausmaß konnte erst im Verlauf der Entkernung erkannt werden.

Empfehlungen zur Sanierung von künstlichen Mineralfaserprodukten (KMF) und Asbestzementprodukten gem. TRGS 519 und TRGS 521.
