Geplanter Neubau Restaurant auf der Helgoländer Düne

Kombinierte Baugrund- und Altlastenuntersuchung für den Investor. Alle Bohrgerätschaften und Materialien mussten in Transportkisten verpackt und von Wischhafen bzw. Cuxhaven nach Helgoland verschifft werden.

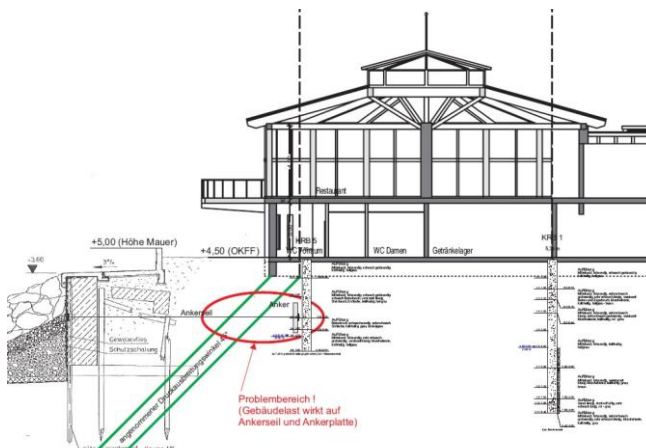
Auf dem Untersuchungsgelände wurden bis 9,2 m Tiefe locker bis sehr locker gelagerte Sande festgestellt. Im Baufeld wurden bereichsweise massive Bauschuttverfüllungen, Reste

einer alten Kranbahn sowie die Bodenplatte eines alten Schuppens und auch die Betonanker der gegenwärtigen Uferbefestigung lokalisiert. Gem. unseren Gutachten ist eine tiefreichende Bodenverbesserung (Aushub und Wiedereinbau der Sande) bis rd. 4 m Tiefe erforderlich. Die alten Bauwerksreste müssen vollständig abgebaut und können recycelt werden. Das geplante Gebäude muss etwa 5 m nach Osten verschoben werden, damit ein Lasteintrag in den Untergrund im Bereich der Ankerbefestigungen verhindert wird.
