## Entkernung Bürogebäude in Osnabrück, Pagenstecher Str.

Bauschadstofferberhebung und Ausarbeitung eines Schadstoffkatasters für ein vollunterkellertes 7-geschossiges Bürogebäude.

Kurzprotokoll zur Bauschadstofferberhebung:  
Bürogebäude Pagenstecher Str. 2 in 49090 Osnabrück

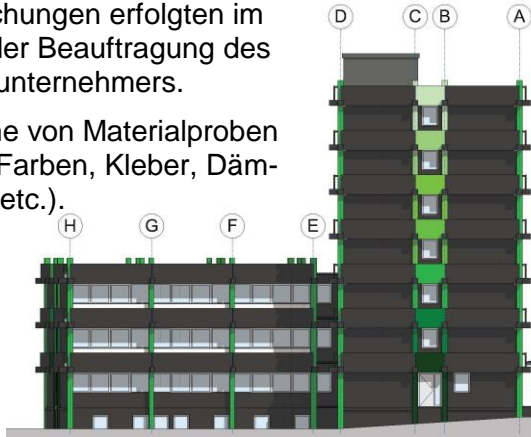
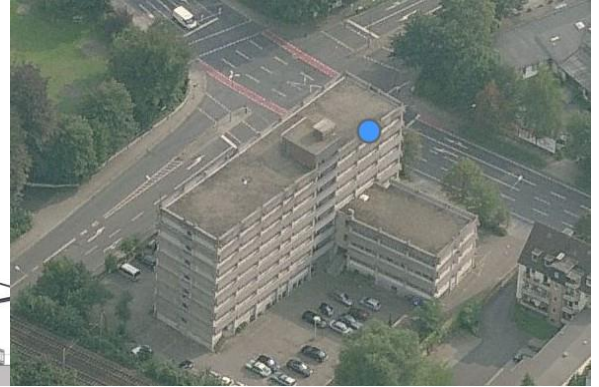
Entnahme von Materialproben (Fugen, Farben, Kleber, Dämmungen etc.).

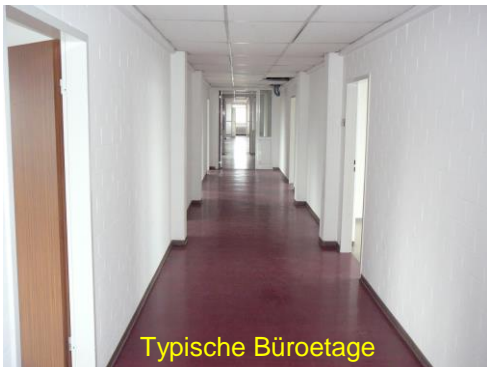
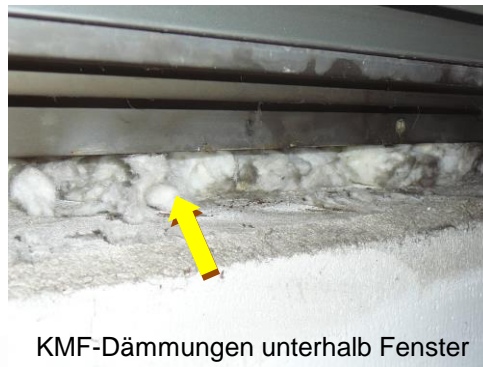
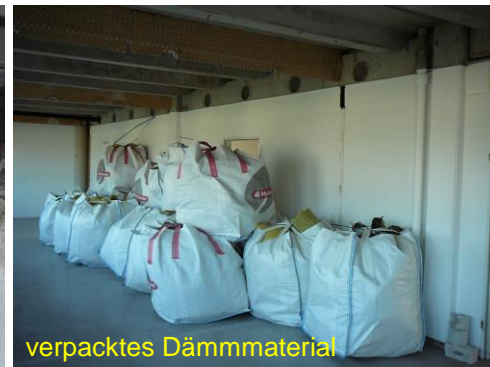
Durchführung chemischer Analysen im Hinblick auf die Erfordernisse bzgl. Separation und Ausbau der jew. Baustoffe. Überprüfungen bzgl. Verwertung/Entsorgung und weiterer Nutzung der Baustoffe.
